SCIC IELO

RAPPORT DE MISSION :

N°2024.015.0108

Vérification du comportement de la membrane pare-vapeur et des tasseaux support de parement d'une paroi à ossature bois après insufflation de paille hachée

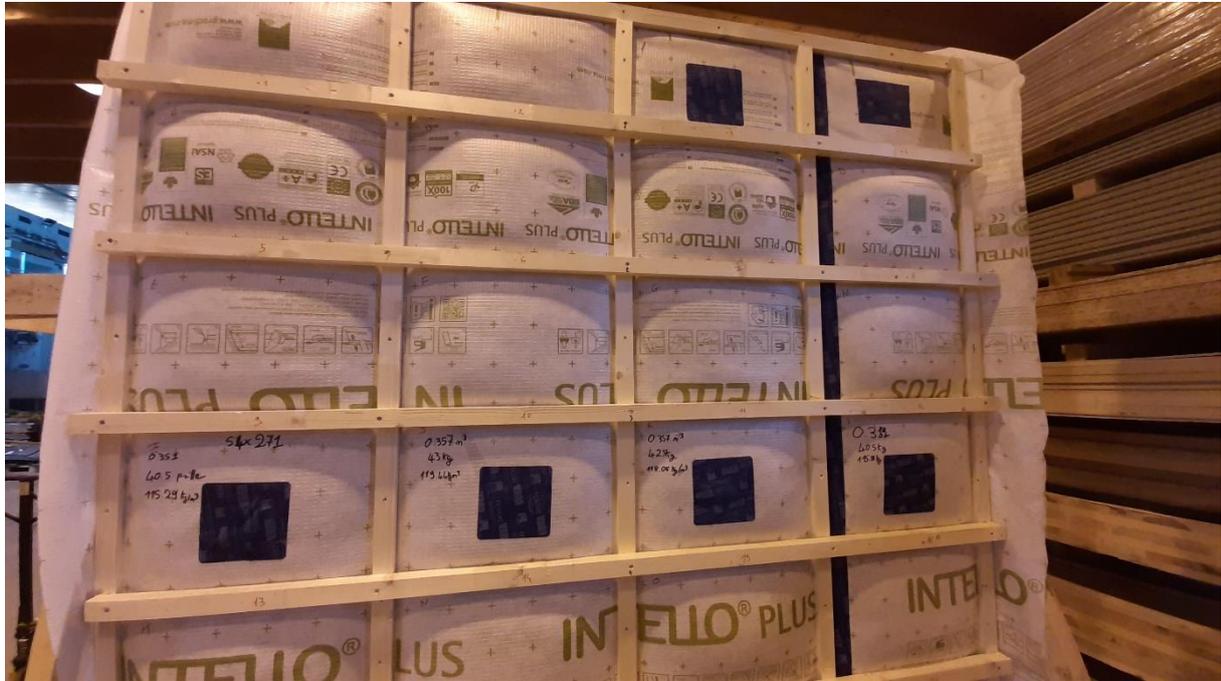
Photo 1 : Maquette après insufflation

Aucune anomalie n'est constatée dans les alvéoles de pare-vapeur formées par le quadrillage des tasseaux.

Le collage des patches de fermeture des trous d'insufflation n'est pas endommagé. De même, le ruban adhésif d'assemblage des lés verticaux ne présente aucun signe de décollement ou d'endommagement.

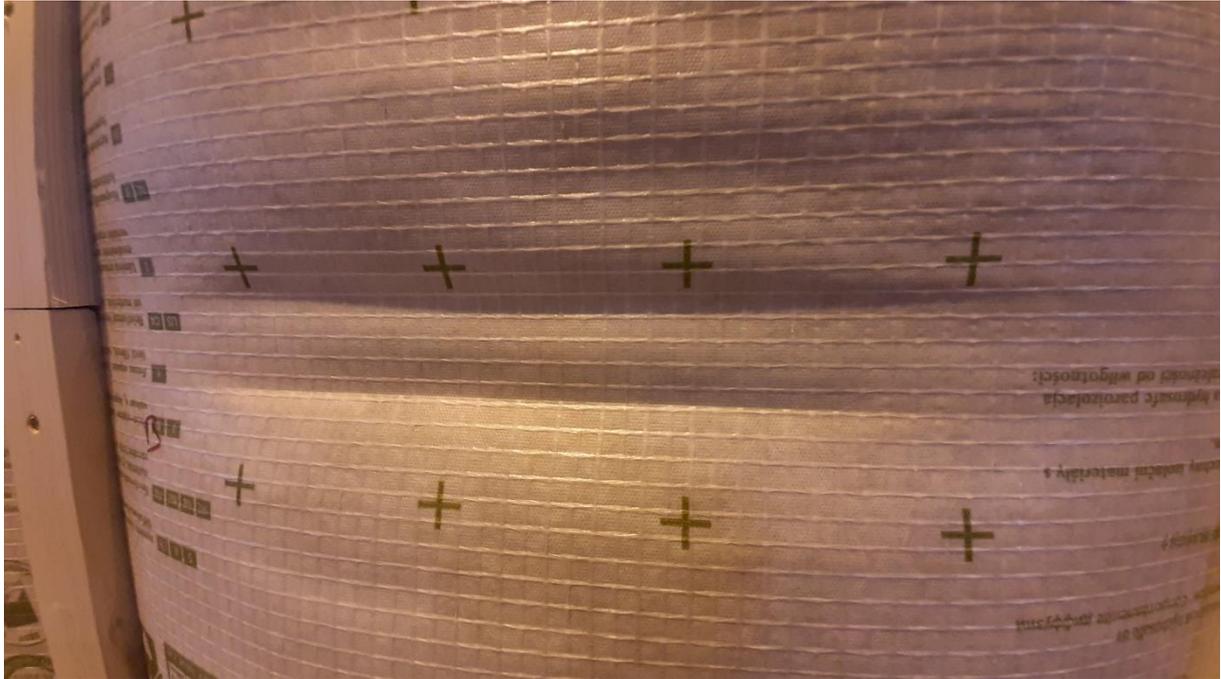
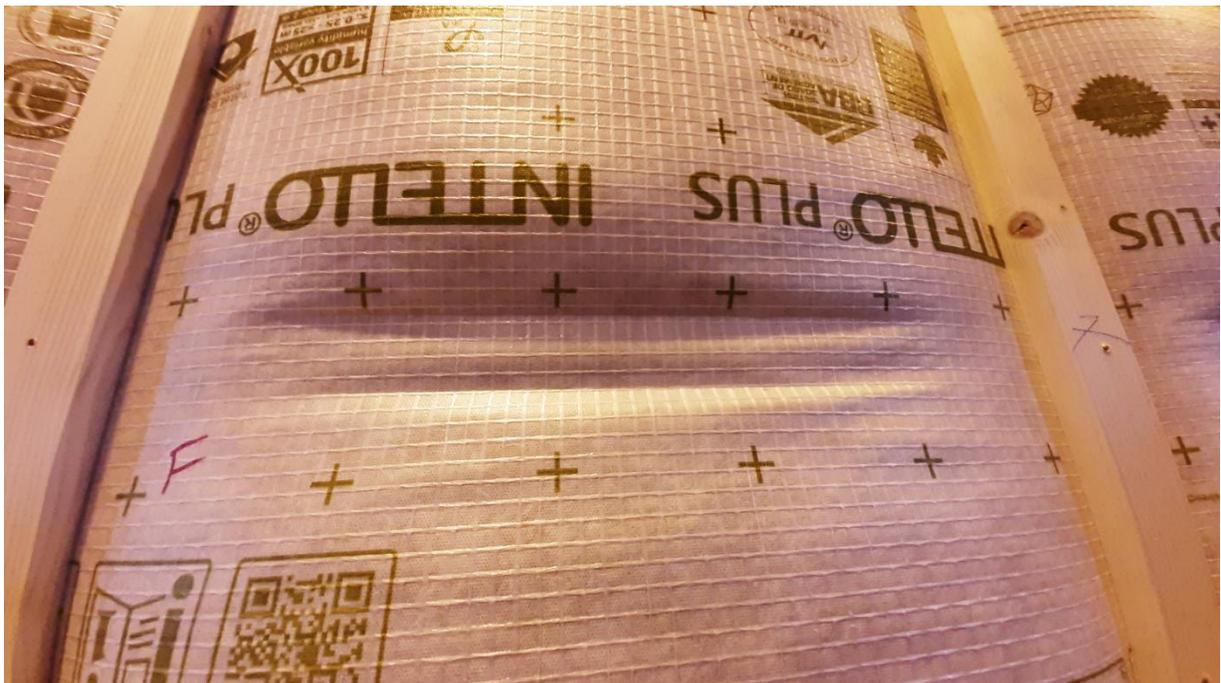
Photos 2 et 3 : Pare-vapeur après démontage des tasseaux horizontaux

Les tasseaux dessinent une empreinte dans le pare-vapeur, mais on ne constate aucun endommagement de la surface de la membrane (malgré l'utilisation de tasseaux bruts de rabotage, avec des arêtes vives) en contact avec les tasseaux.

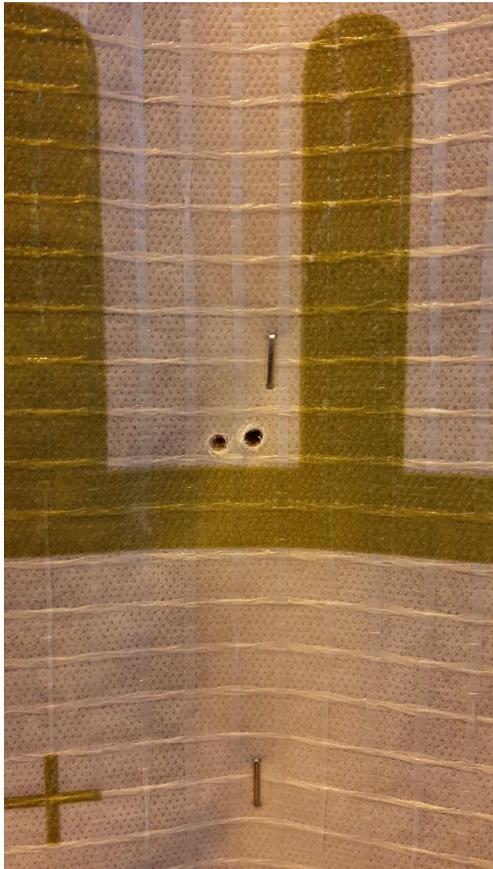
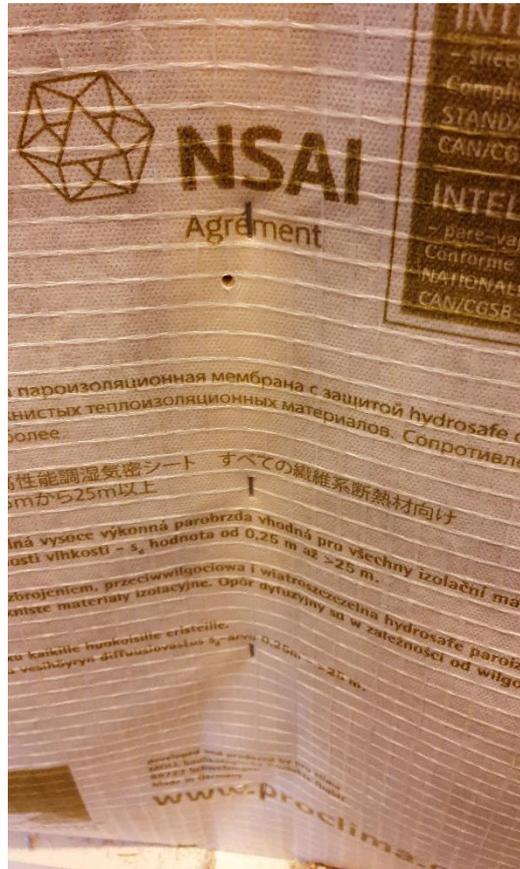
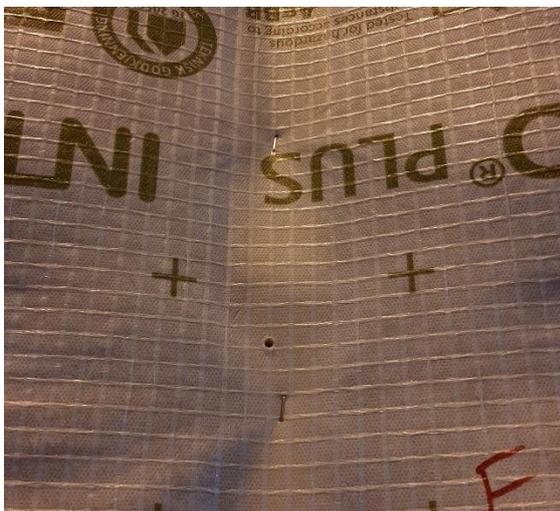
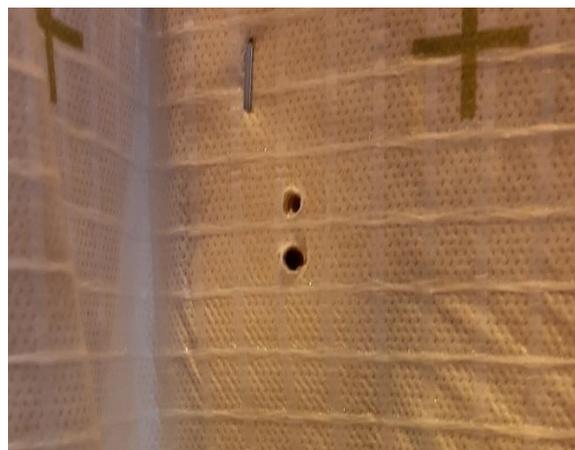
Photos 4, 5, 6 et 7 : Pare-vapeur après démontage des tasseaux verticaux

On ne constate aucun endommagement du pare-vapeur au droit des fixation traversantes des tasseaux dans les montants (par vis) ou au droit des agrafes de maintien du pare-vapeur.

Aucun endommagement non plus de la surface de la membrane (malgré l'utilisation de tasseaux bruts de rabotage, avec des arêtes vives) en contact avec les tasseaux.

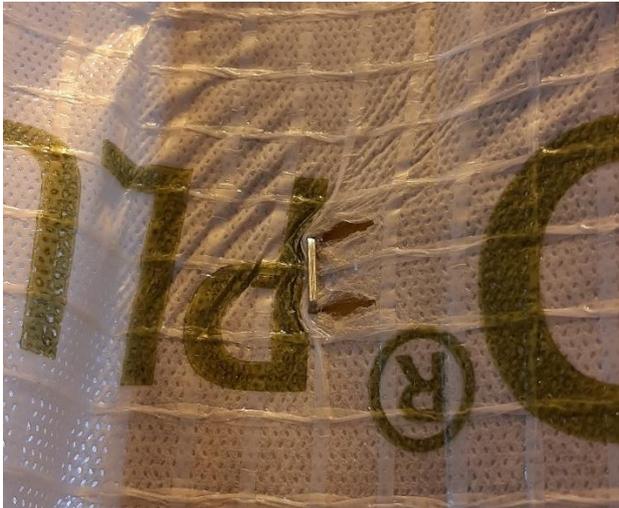
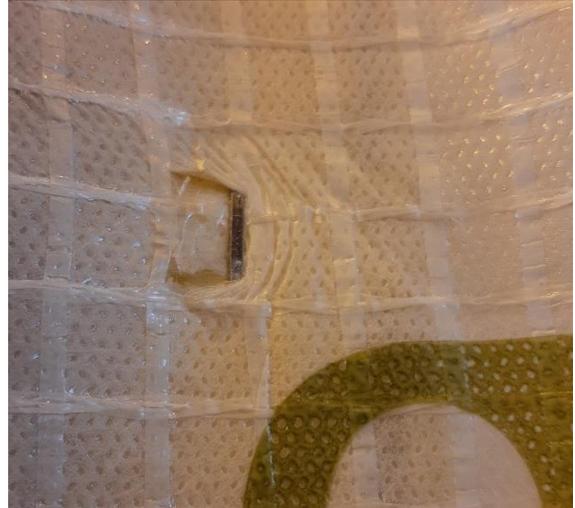
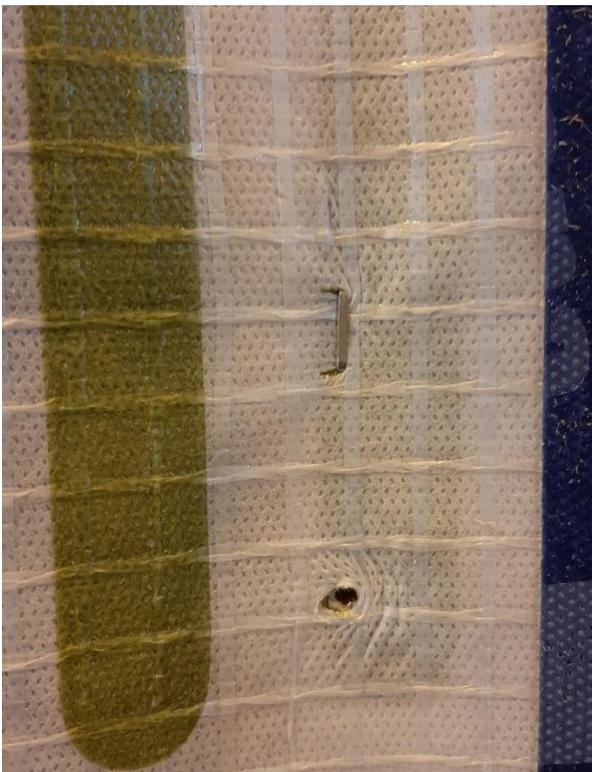
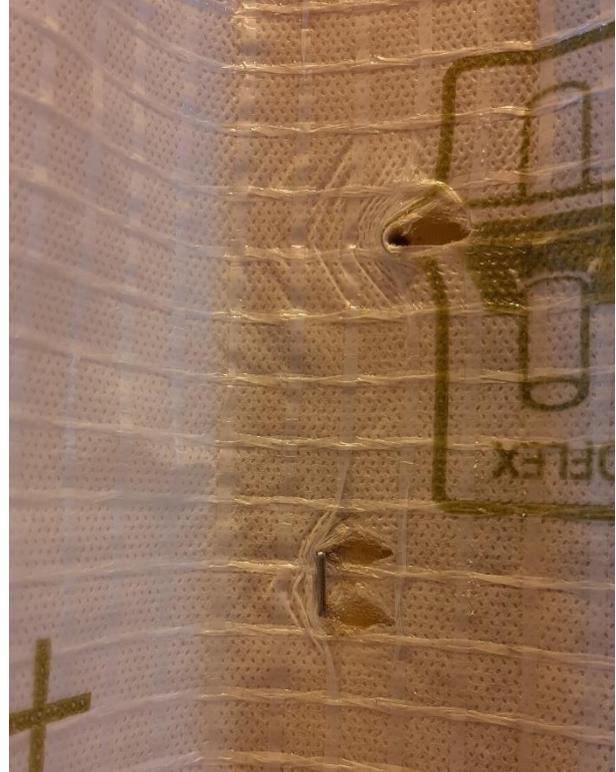
Photos 8, 9, 10, 11 : Pare-vapeur après démontage des tasseaux verticaux

Il s'agit des tasseaux du bord de la maquette et d'abouts de lés.

Sur ces montants, le pare-vapeur est légèrement déchiré au droit des agrafes, et sur certains trous de vis de fixation des tasseaux, on relève une ovalisation du trou.

Il faut noter que ces déchirures ou déformations de trous sont limités à une seule maille de l'armature du pare-vapeur armé.

Les tensions sur les montants d'extrémité conduisent à une amorce de déchirure constatée au droit des pénétration de fixation du pare-vapeur (agrafes et fixation des tasseaux, mais ces déchirures sont systématiquement contenues à l'intérieur de la maille de l'armature polypropylène du pare-vapeur, ce qui, du fait de la pince entre les montants et les tasseaux verticaux, ne va pas significativement dégrader la performance étanchéité à l'air et à la vapeur du système pare-vapeur.

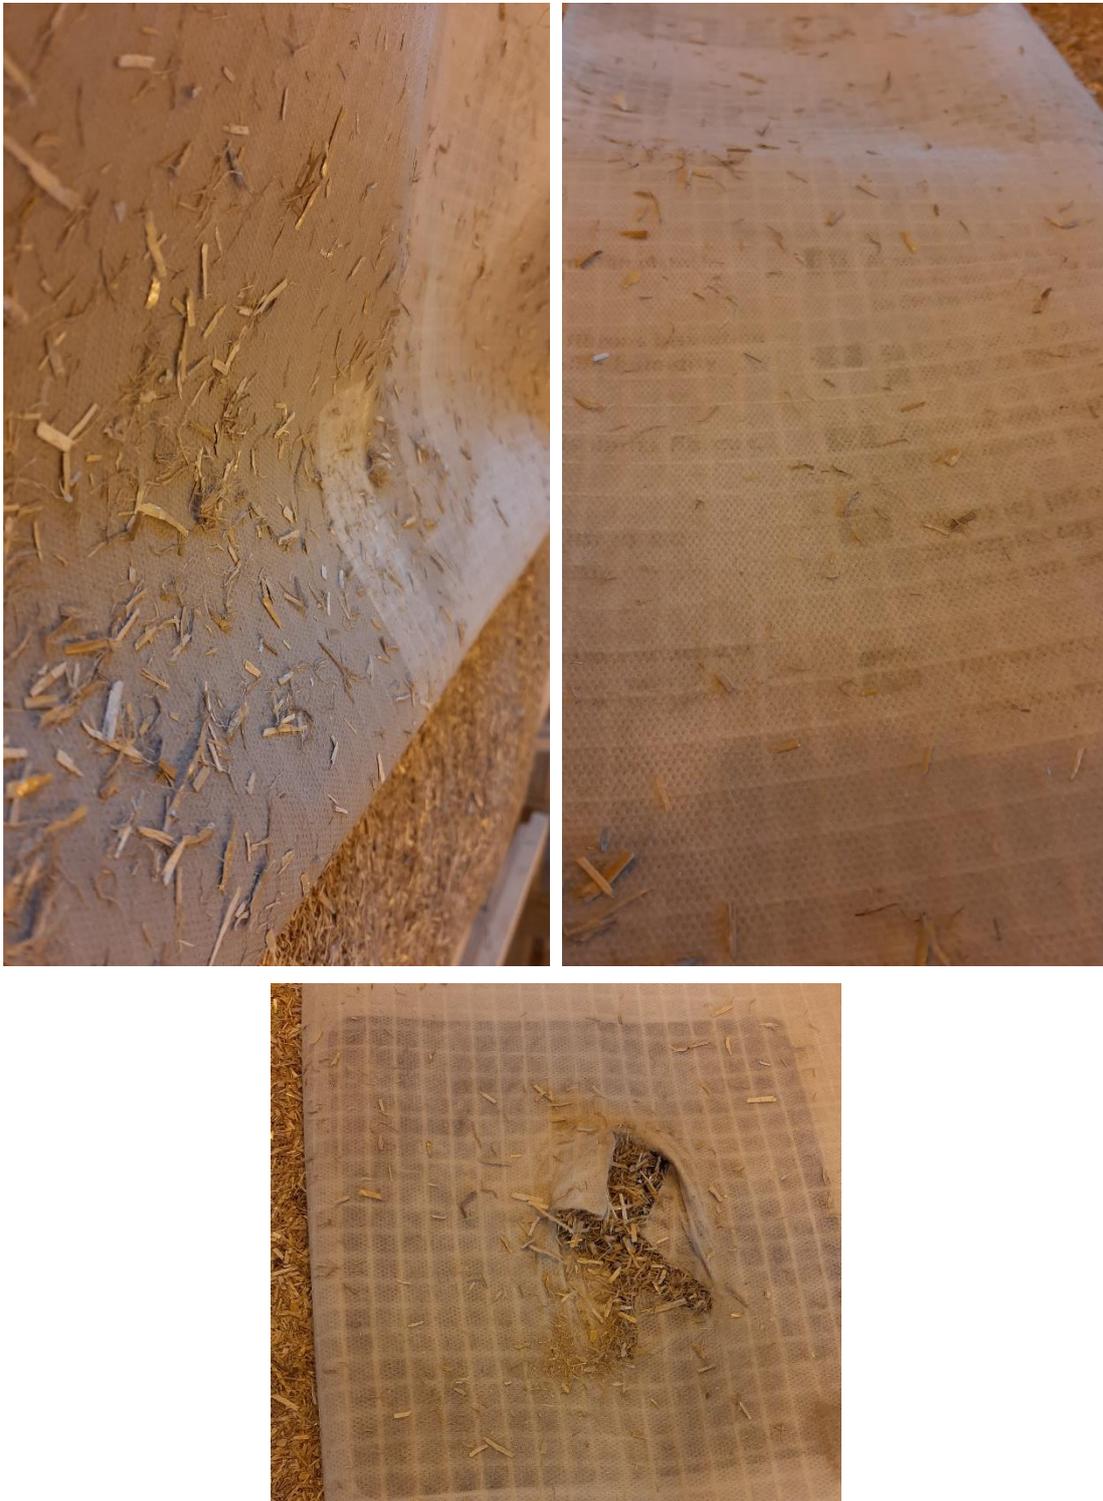
Photos 12, 13 et 14 : vues de la face du pare-vapeur au contact avec l'isolant

Après découpage du pare-vapeur dans différentes cavités, on ne constate aucune abrasion ou évolution de l'état de surface de la membrane en contact avec la paille hachée, y compris en périphérie des trous d'insufflation.
