Rapport d'analyse

Référence rapport : 0223-005_1
Date : 22/05/2023

Détection de flore fongique dans un isolant à base de paille.

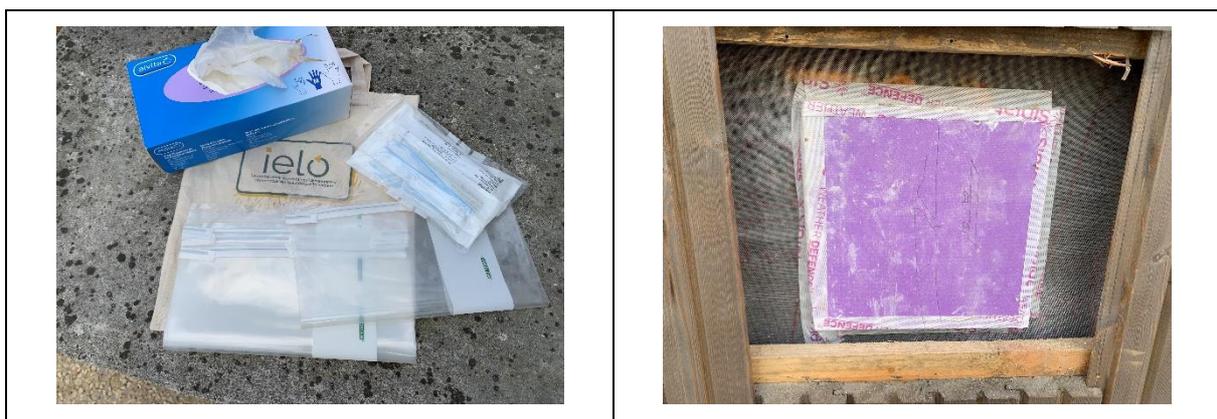
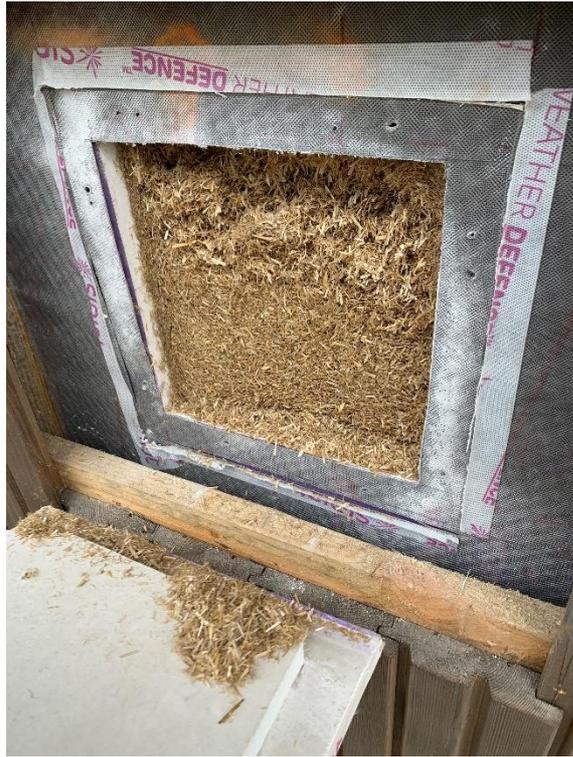
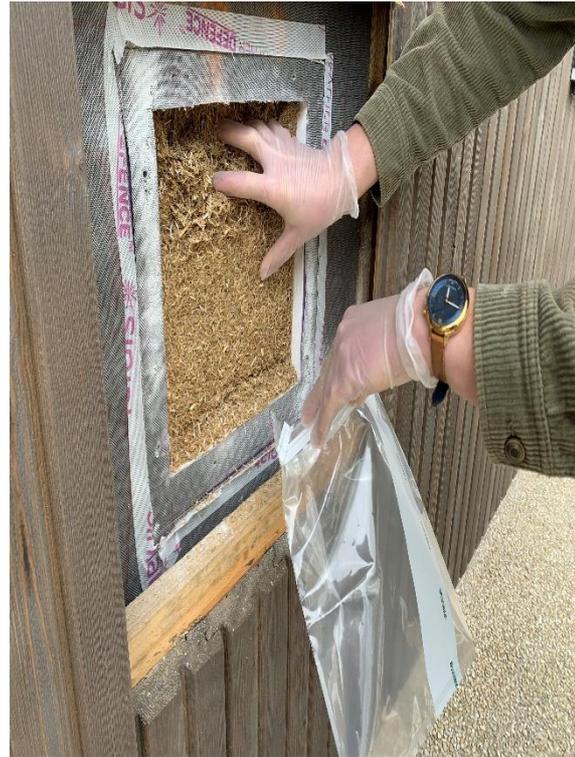
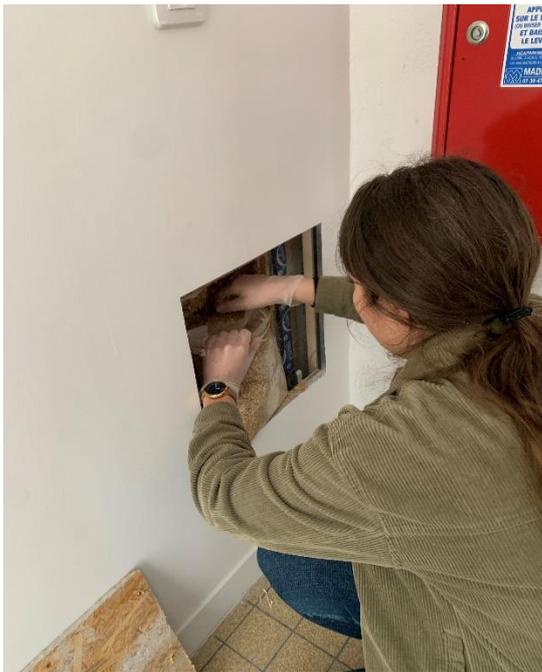
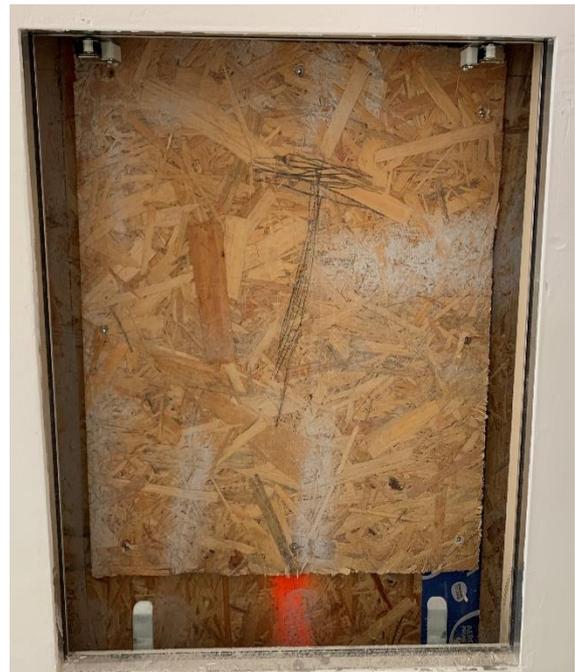
- Trappe RDC Nord
- Trappe RDC Ouest
- Trappe RDC Est
- Trappe 1^{er} étage Nord.

Les photos ci-dessous ont été réalisées lors des prélèvements.

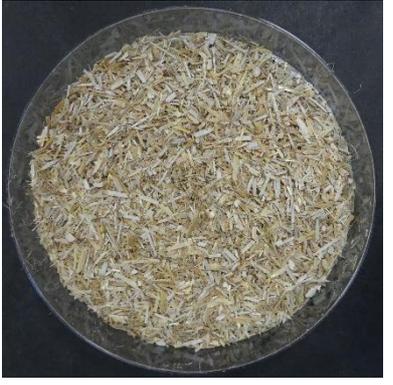
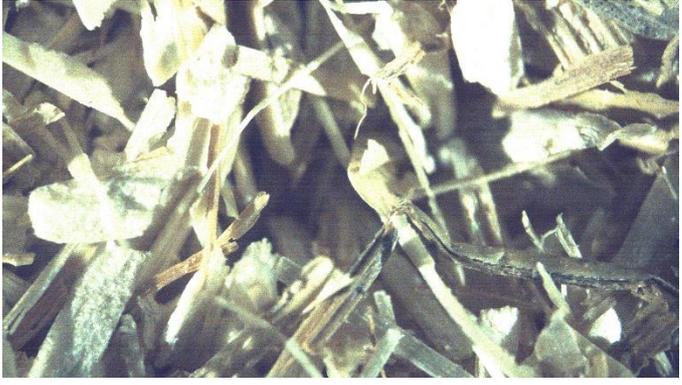
Zone de prélèvement	Observation macroscopique	Observation microscopique
1 ^{er} étage NORD

Les observations des différents échantillons réalisés et envoyés par le client à J+6 mois après la pose ne mettent en évidence aucune croissance fongique (mycelium ou tête sporifère) détectable par observations à la loupe binoculaire. Ces observations confirment l'absence de conditions favorables à la croissance fongique après les 6 premiers mois de pose.
